エラーや問題が起きた時は

ユーザーアプリ(md-gear-w)に表示されるエラーコード(メッセージ)とその対処方法の一覧です。こちらに記載されている対処法を実施してもエラーが解消しない場合、または以下に記載のないエラーコードであった場合、お手数ですがサービス窓口までご連絡ください。

【エラー発生時対処法】

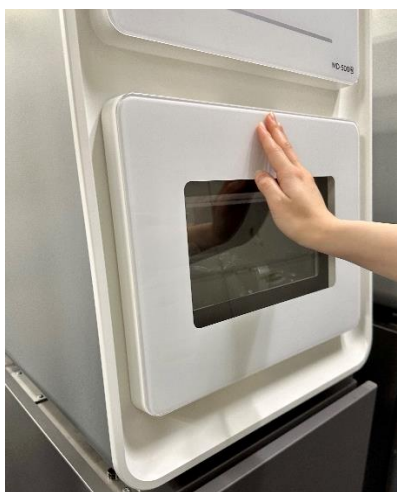
閉じている場合は、安全ドアを手で押し込み、カチッと音がしてラッチが掛かったことを確認してください。

↑カチッと音がしてラッチが掛かるまで押し込む

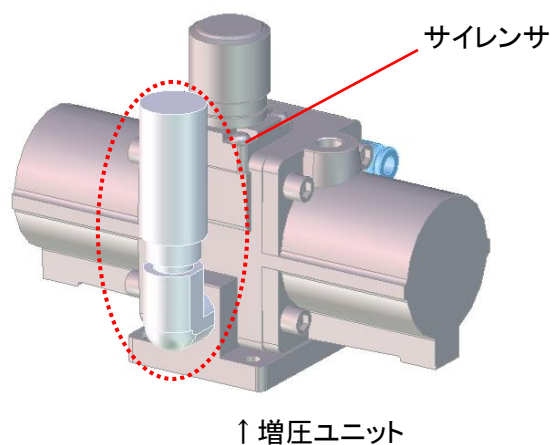
- ① フィルターレギュレータに 0.35～0.4MPa のエア圧が供給されている事を確認してください。
(エア圧の調整方法は MD-500W ユーザーズガイド『5.3 エア圧力調整』を参照)
- ② 停止中に機体からエアが漏れているような音がしないか確認してください。
- ③ 増圧ユニットから作動音がしないか確認してください。また、増圧ユニットのサイレンサ付近からエアの流れる音が発生 (シューっと音がする)した場合は、フィルターレギュレータの設定値を“0”にし、もとの設定値に戻してください。
(フィルターレギュレータの設定方法については MD-500W ユーザーズガイド『5.3 エア圧力調整』を参照)

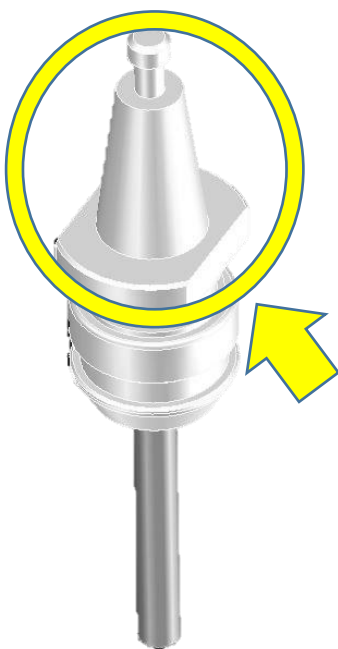
ミリングバーホルダのテーパ面と、主軸テーパ面に張り付いた切粉がないか確認し、集塵機や乾いた布を用いて取り除いてください。(清掃ガイド『2. スピンドル内面の清掃』を参照)

↑ミリングバーホルダ上部

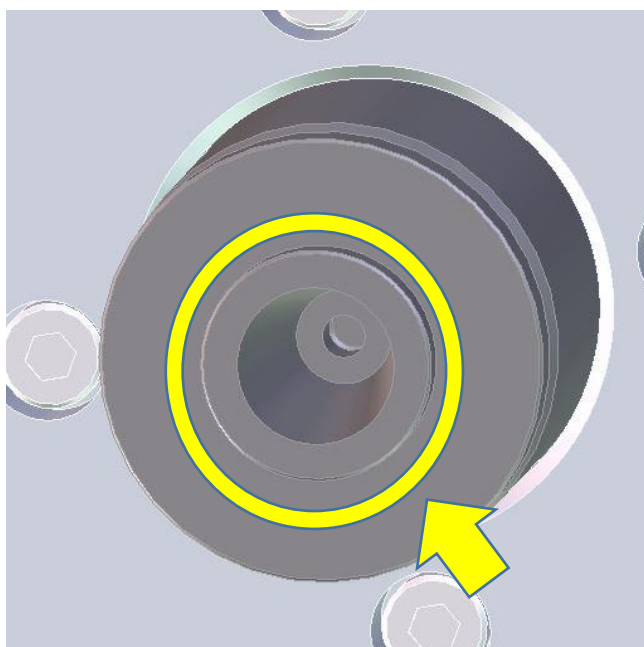
↑主軸(下から見た図)

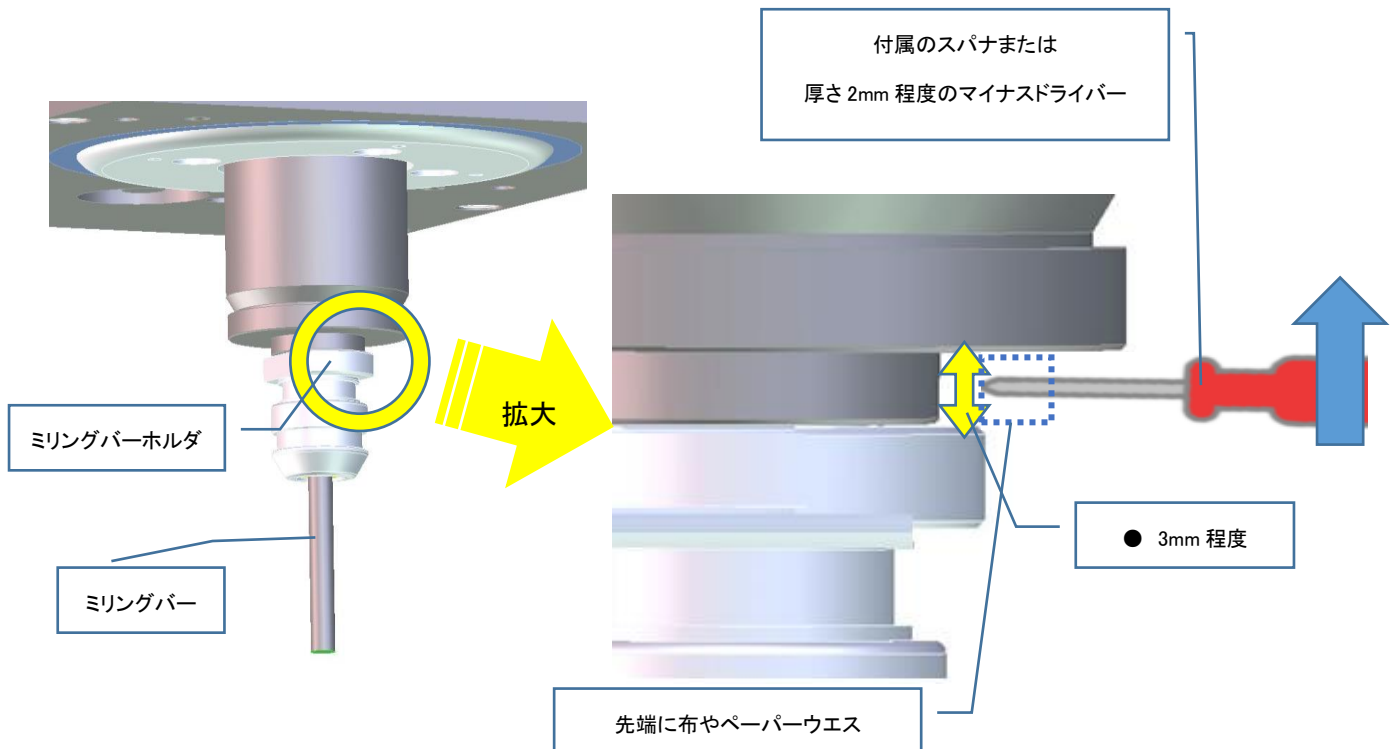
- ① 加工機の電源を切らずに作業を行ってください。
- ② 主軸端面とミリングバーホルダのフランジ部との間(下図●)に付属のスパナまたはマイナスドライバー(厚さ2mm程度)を挿し込み、てこの原理で取り外してください。
(主軸を傷つけないよう、布やペーパーウエス等で保護してください。) 異物が挟まっていないか確認し、集塵機や乾いた布を用いて清掃を行ってください。(清掃ガイドの『2. スピンドル内面の清掃』を参照)
- ③ ミリングバーホルダを交換してお試しください。

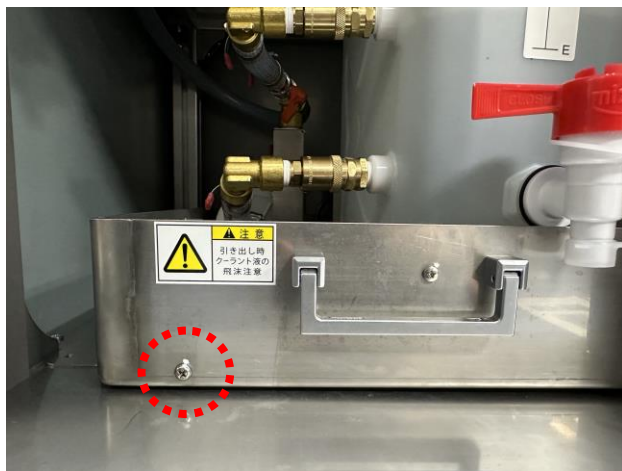
- ① タンクトレイを引き出してください。
※引き出す際、クーラントの飛散に注意してください。
- ② タンクトレイ正面左下側のネジ(写真参照)をプラスドライバーで外し、ネジ穴からクーラントを抜き取ってください。

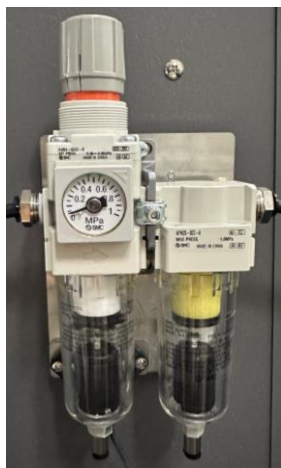
- ① 加工物に異常が無く、他のエラーで停止していなければそのままご使用いただけます。下記の手順をお試しください。
- ② フィルターレギュレータの上部の灰色のノブを上まで引っ張り上げ、目盛りが 0MPa になるまでノブを反時計回りに回してから(図 1)、時計回りで回してエア圧を目盛りで 0.4MPa になるようにし、ノブを押し下げて固定してください(図 2)。(詳細は MD-500W ユーザーズガイドの『5.3 エア圧力調整』をご参照ください。)

図 1
0MPa, ノブを上げた状態

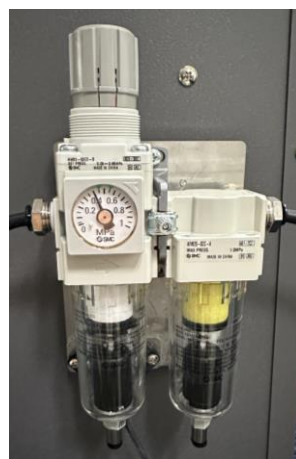
図 2
0.4MPa, ノブを下げた状態

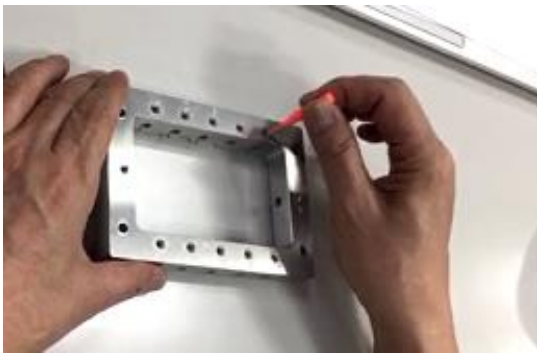
- ① ブロック固定プレートの止めネジを外して止めネジとネジ穴を集塵機や乾いた布を用いて清掃してください。エアブローやブラシ(歯間ブラシのような小型ブラシ)での清掃をお試しください。(写真参照)
注意) 歯科技工で一般的なスチーマー洗浄は切粉を固着させてしまう可能性がありますので、使用しないでください。
- ② 改善しない場合はお手数ですがサービス窓口までご連絡ください。

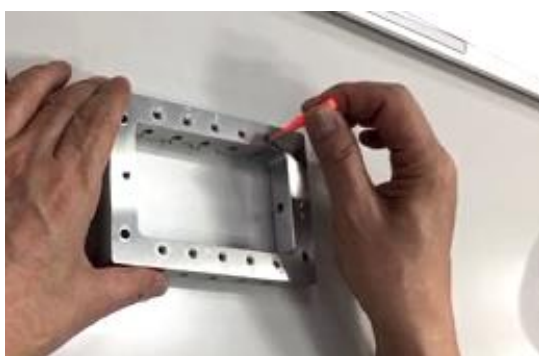
- ① ブロック固定プレートの止めネジを外して止めネジとネジ穴を集塵機や乾いた布を用いて清掃してください。エアブローやブラシ(歯間ブラシのような小型ブラシ)での清掃をお試しください。(写真参照)

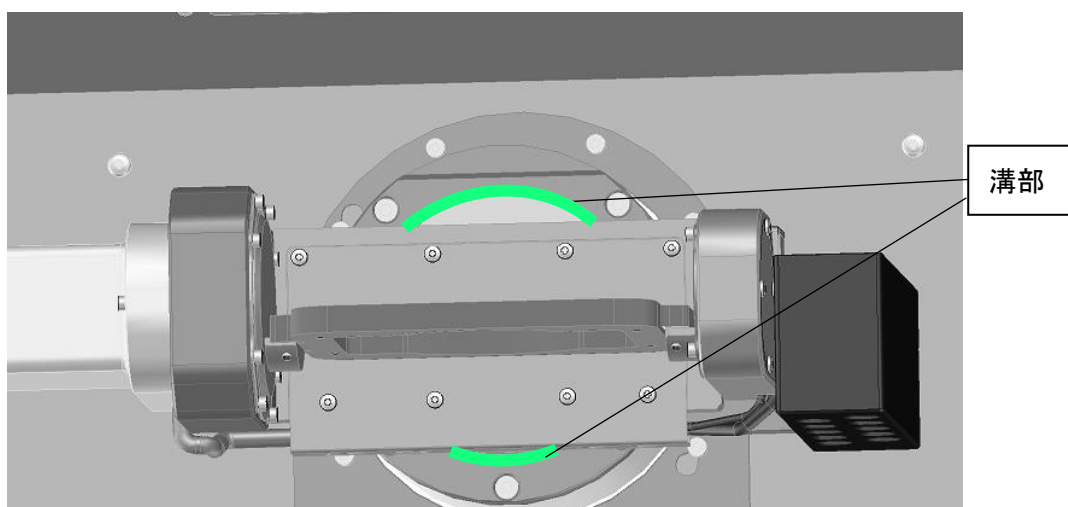
そのままの状態でもミリングマシンをご使用して頂いて問題ありませんが、気になる場合は乾いた布やペーパーウエス等で拭き取ってください。この時、溝部には切粉を入れないように注意してください。
